## **Verslag veldbezoek Peinder Mieden 14 september 2022**

Op 24 september voor de 5<sup>e</sup> keer sinds de aanvang van de begrazing in 2019 een veldbezoek gebracht aan de Peinder Mieden. Het ging om een tweede bezoek in 2022 om ook aan het eind van het groeiseizoen de situatie te kunnen bekijken. Er is een wat kortere ronde gemaakt dan bij de eerdere bezoeken. Tevens was een gesprek met leden van de beheercommissie van de bewoners gepland na afloop.

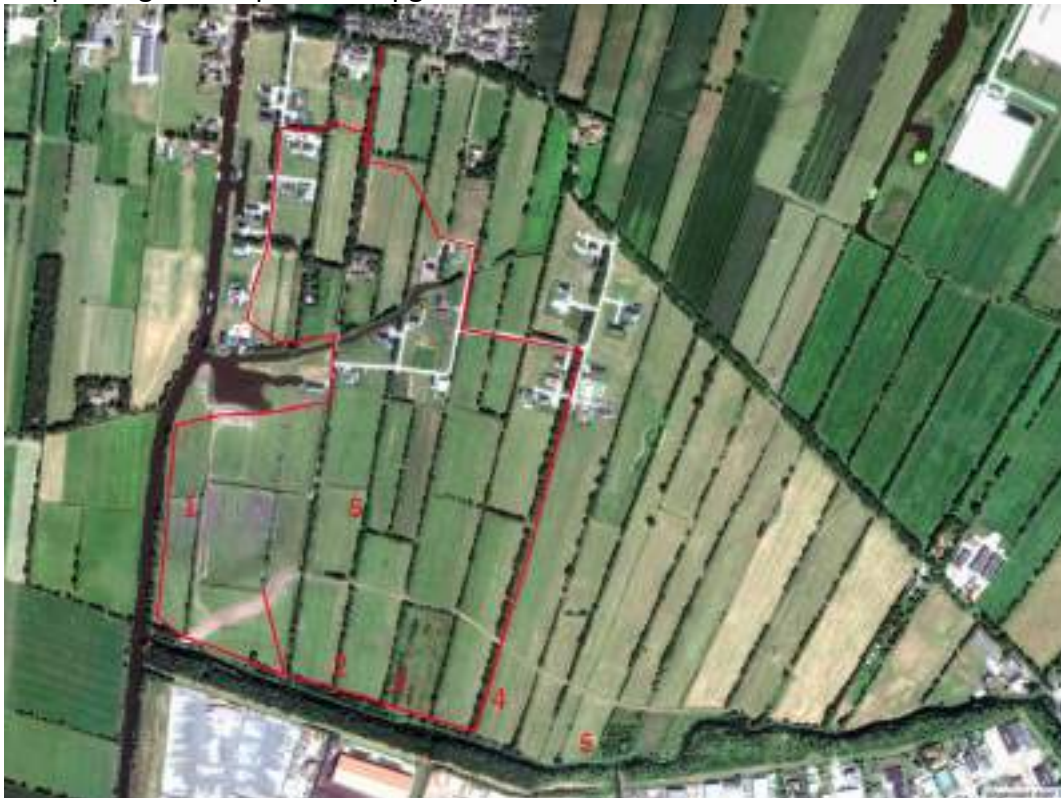
Figuur 1. Gevolgde route op een luchtfoto uit augustus 2022

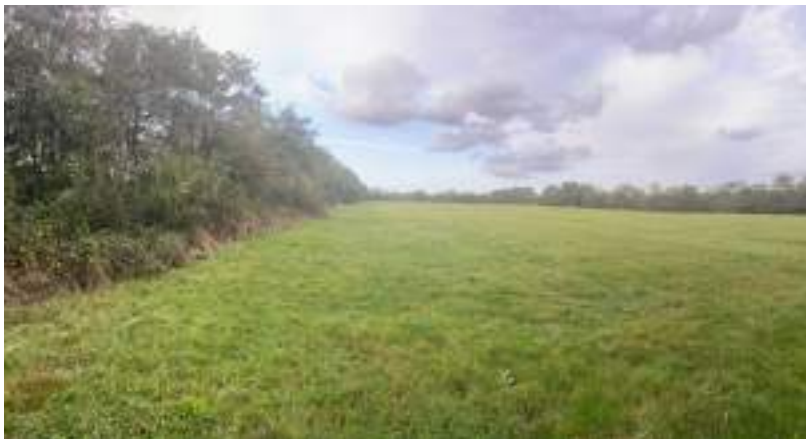
Perceel in het zuiden (bij nr 2) dat een goede indicatie geeft van de huidige situatie.

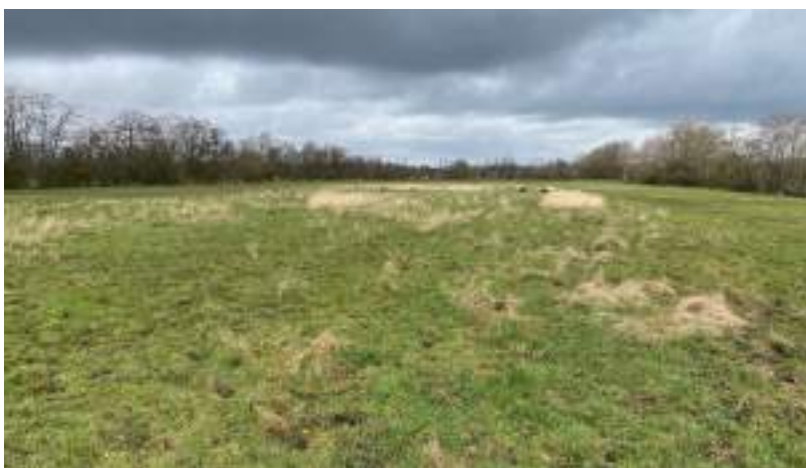
Ter vergelijking hetzelfde perceel in het voorjaar van '22, toen er overjarige grassen stonden omdat het niet gemaaid was in zomer '21.

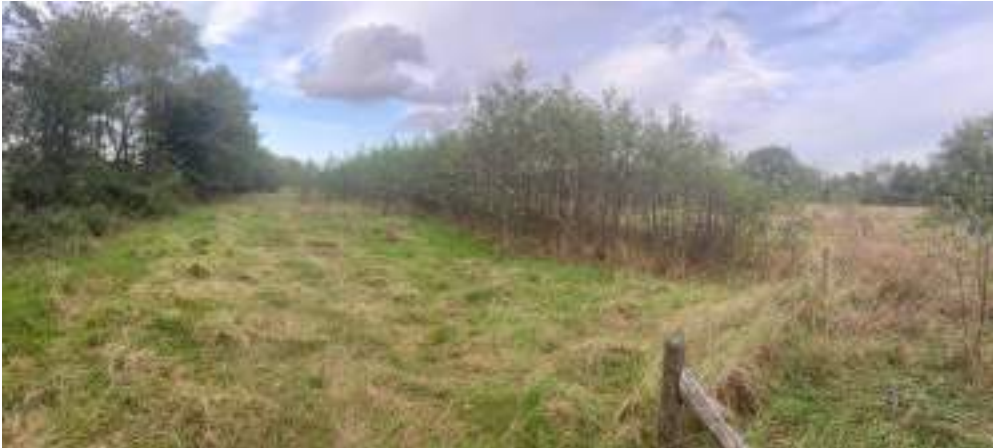
Op enkele percelen zijn bomen opgekomen; dit zijn dezelfde als tijdens de vorige veldbezoeken. Het meest in het oog springt de ontwikkeling bij het perceel met nr. 3. Hier is

al vier jaar niet gemaaid en de elzen die hier in het eerste jaar zijn gekiemd zijn nu ca 3 tot 4 m hoog. Ook op de satellietfoto (fig 1) zijn de bomen goed te zien. Er is hier duidelijk sprake van bosvorming; al blijven er ook grote open plekken aanwezig tussen de bomen. De bomen zijn vooral gekiemd langs de greppels die door het perceel open, waardoor het als het ware nieuwe singels zijn geworden; alleen staan ze dicht op dan de bestaande singels. Het andere perceel waar in vorige jaren bomen stonden (bij nr. 5) is wel grotendeels gemaaid in 2022 op een klein deel na waar de bomen zijn gekiemd.

Perceel met opslag van elzen bij nr. 3 op figuur 1. De bomen vormen als het ware een nieuwe singel. Ook het gras is hier sinds aanvang natuurbeheer in 2019 niet gemaaid.

- Op twee percelen nabij de Burmaniasloot is er opschot van elzen. Eerder is hier onderling van afgesproken dat dat zijn gang mag gaan. De bomen zijn nu ca 3 tot 4 m hoog en vormen als het ware nieuwe singels. De eis dat maximaal 10% verbossing van het gebied is toegestaan wordt hiermee echter (lang) niet overschreden.

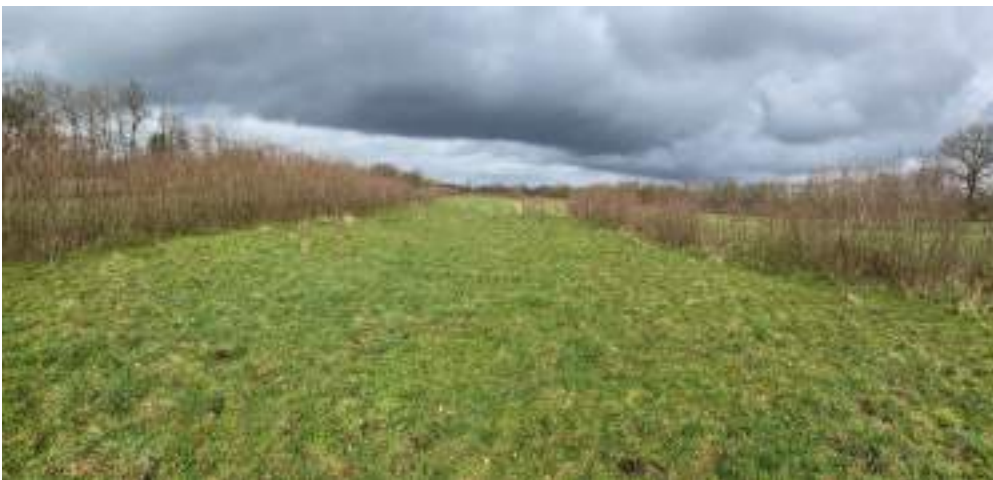
Hetzelfde perceel als de foto hierboven in het voorjaar van 2022. Het gras is duidelijk korter dan vóór de winter zoals de foto uit het najaar laat zien. In de winter grazen de runderen het overjarige gras deels weg. Ook grazen hier vaak reeën.

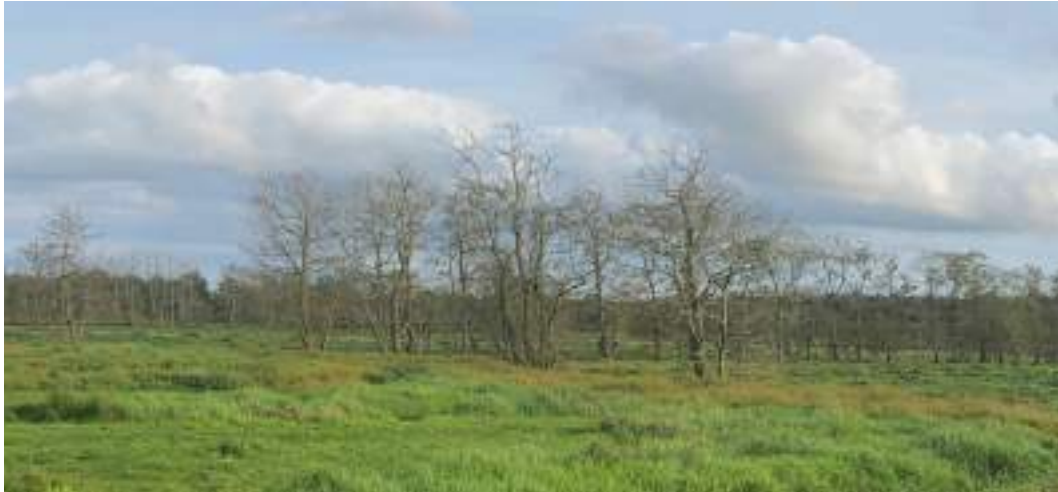
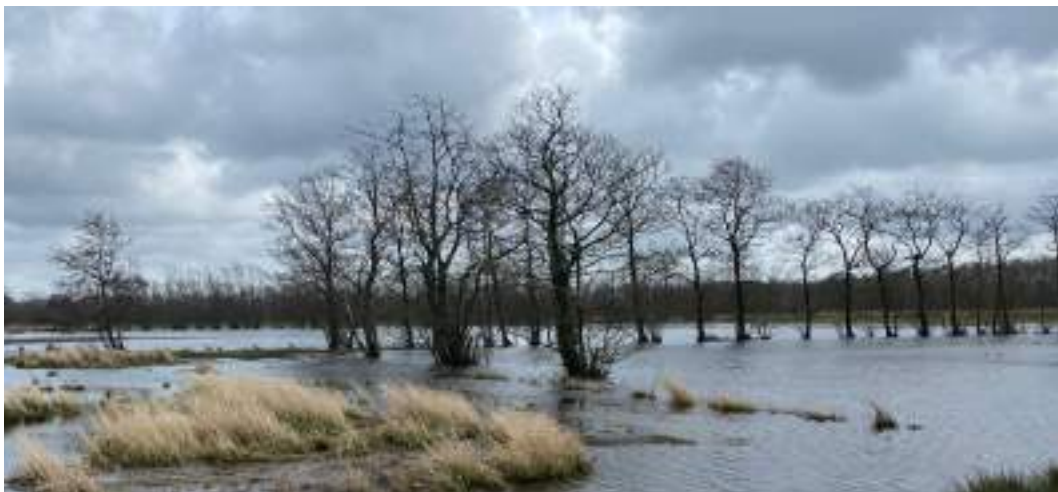
In het zuidwesten zijn vanwege het opzetten van het peil twee singels een groot deel van het jaar in het water komen te staan. Inmiddels zijn deze singels deels afgestorven (ook zichtbaar op foto 1). Hier is in het beheerplan al van uitgegaan en de lengte van deze singel is elders in het gebied bij voorbaat al gecompenseerd. De bomen staan ook in een laag deel van het gebied waar de perceelscheidingen vanouds uit sloten bestaan en niet uit singels.

Singel in het zuidwesten die door het opzetten van water langdurig in het water is komen te staan en deels is afgestorven in 2022. Foto boven september 2022, onder april 2022.

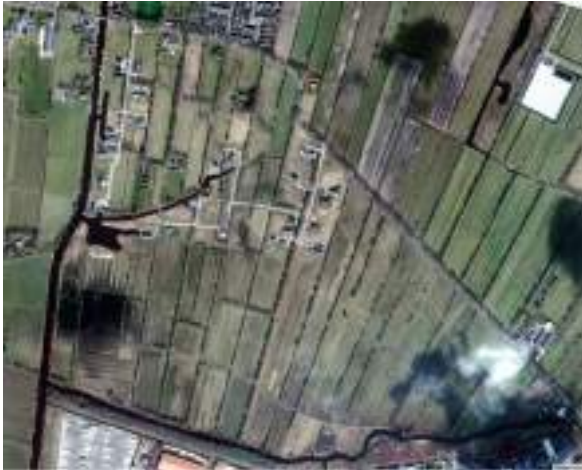
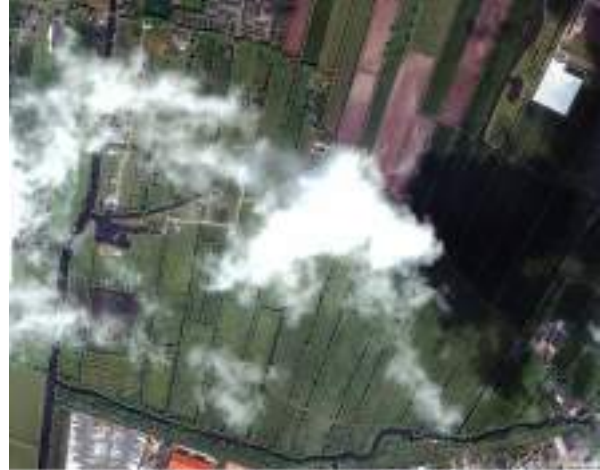
Foto begin maart (links). Na de zeer natte maand februari was er nog veel water aanwezig, zowel in het vernattingsgebied als in de meeste sloten. Een deel van de percelen die in 2021 niet waren gemaaid zijn herkenbaar aan de gelige kleur, vanwege de afgestorven grassen. Foto begin mei (rechts). Het gras groeit overal uitbundig. De vernatting in het zuidwesten is kleiner, maar veel sloten zijn nog goed gevuld.

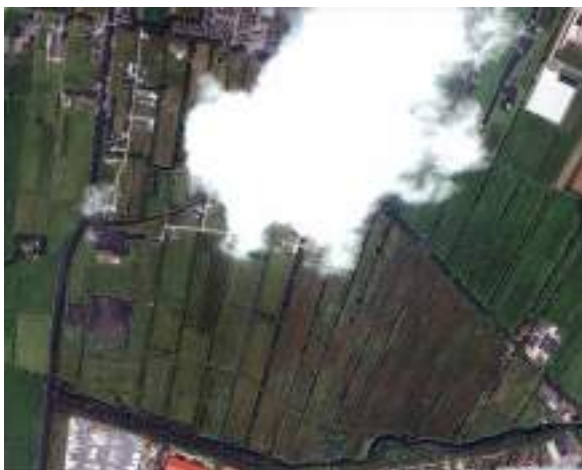
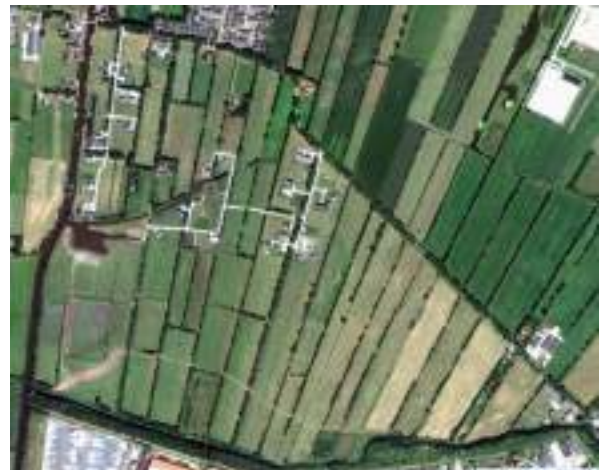
Foto begin juli. Na de natte junimaand is de vernattingsplek nog gevuld met water en ook in de sloten staat nog water. Er is nog nergens gemaaid. Foto begin augustus. Het grootste deel van het gebied is gemaaid, de vernattingsplek is opgedroogd na de zeer droge juli-maand. De dam voor het fietspad is aangelegd.

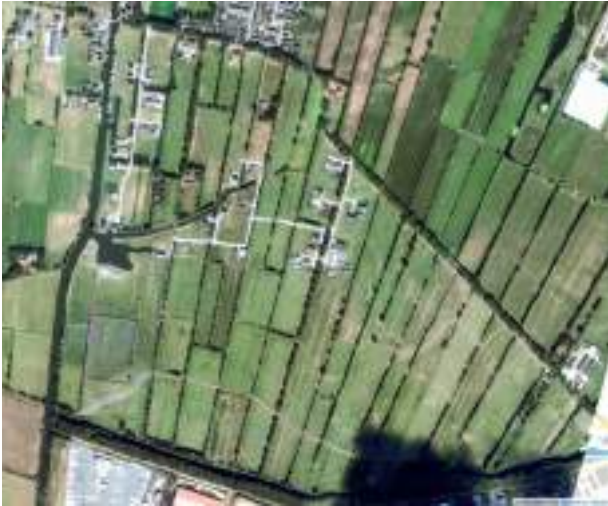
Foto begin september. Sinds augustus zijn er weinig veranderingen. De open plek raakt deels begroeid met pioniervegetatie.

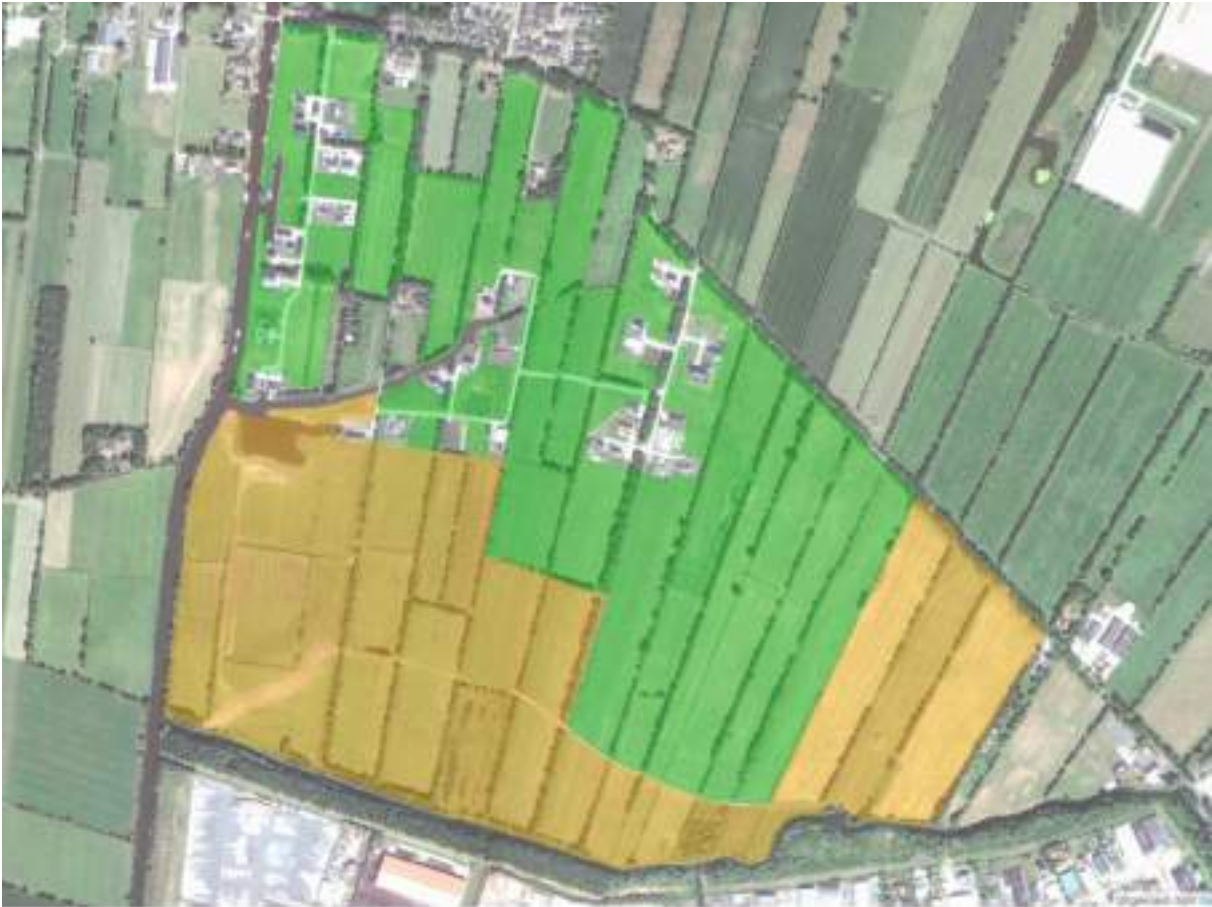
Bijlage: voorstel terreinen voor jaarrondbegrazing, dwz dat ze in 2023 niet gemaaid worden (in oranje) en gebieden die wel gemaaid worden (in groen).

- Er is daarom afgesproken om het laatste jaar te benutten om ook ervaring op te doen met het jaarrondbegrazingsbeheer in DPM door een deel van het terrein niet te maaien. Stroming zal een voorstel doen voor het deel van het terrein waar dit wordt toegepast (zie bijlage). De kudde zal daarop worden afgestemd, omdat er in de niet gemaaide delen meer gewas zal zijn dan in de andere jaren.
