## **Verslag veldbezoek Peinder Mieden 17 juni 2020**

Op 17 juni is een rondwandeling gemaakt door het projectgebied van de Peinder Mieden met als doel het opnemen van het Beheer en de ontwikkelingen van het gebied. Vanwege de Corona kon de check niet zoals gebruikelijk in april plaatsvinden. Voordeel van dit bezoek later in het seizoen is dat de vegetatie is uitgegroeid, wat een goede indruk geeft van de mate waarin dat gebeurt.

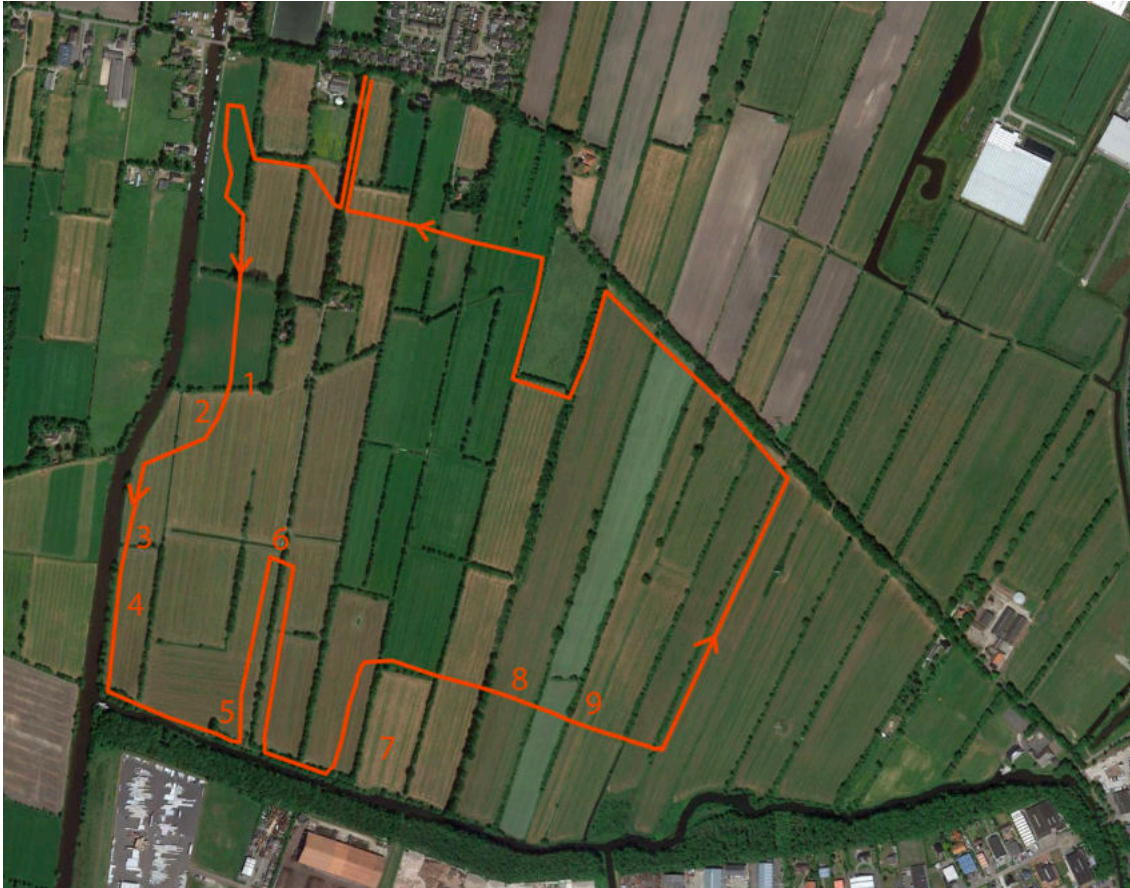
Figuur 1. Gevolgde route. De nummers geven locaties aan die in de tekst zijn beschreven.

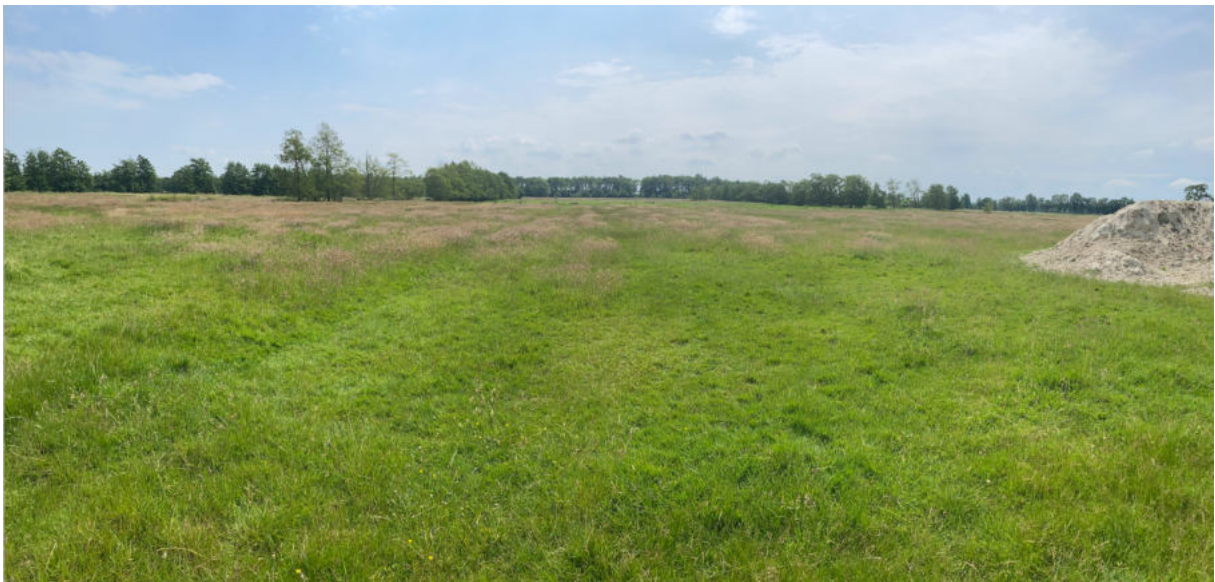
Figuur 2. Grasmad zoals deze in een groot deel van het gebied is aangetroffen tijdens het veldbezoek. Deze foto is genomen nabij de poel en de kijkrichting is naar het zuiden.

Als gevolg van het jaarlijks maaien is de grazige vegetatie op enkele uitzonderingen na eenvormig van structuur (zie figuur 2 t/m 4). Dit is in overeenstemming met de doelstelling vanuit de provincie om het cultuur historisch landschap te behouden: te weten Elzensingels met open en grazige weiden. Ook wat de soortensamenstelling van de grassen en kruiden betreft zijn er in de meeste weilanden nog weinig veranderingen opgetreden, wat overigens gebruikelijk is de eerste jaren na langdurig agrarisch beheer. Er zijn wel enkele locaties, bv waar wat langer water heeft gestaan, waar nieuwe soorten hun intrede hebben gedaan. De verwachting is dat dat de komende jaren op meer plaatsen zal gebeuren. Het valt op dat de grazige vegetatie in 2020 in veel percelen niet heel dicht en uitbundig was, maar vrij ijl. Mogelijk dat dit een eerste teken is van de wat schralere omstandigheden, maar ook kan het droge voorjaar een rol hebben gespeeld.

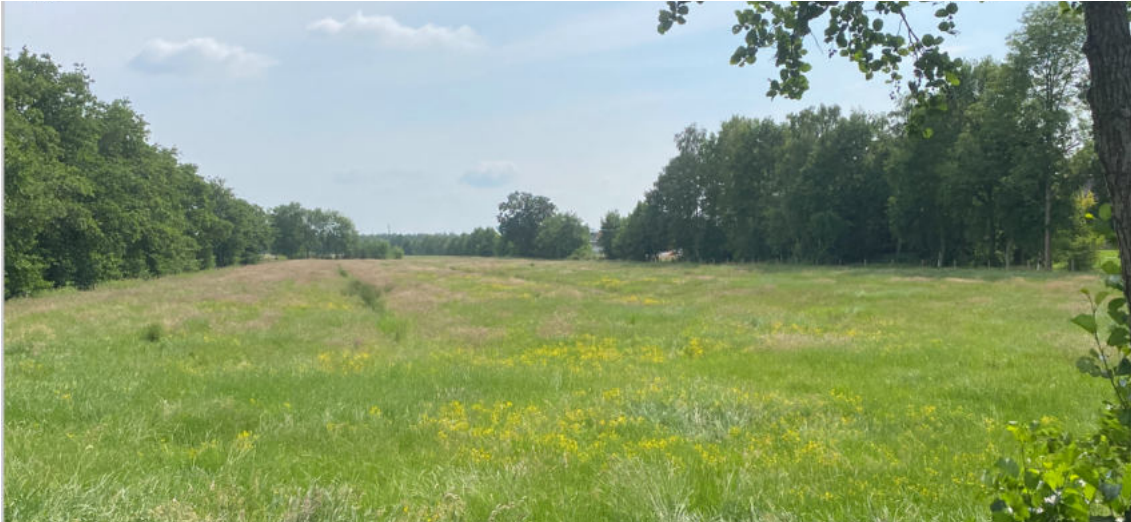
Figuur 3. Impressie van een perceel in het noorden, foto genomen vanaf de Kletten. In dit perceel is de soortenrijkdom wat groter en zijn bloeiende kruiden te zien.

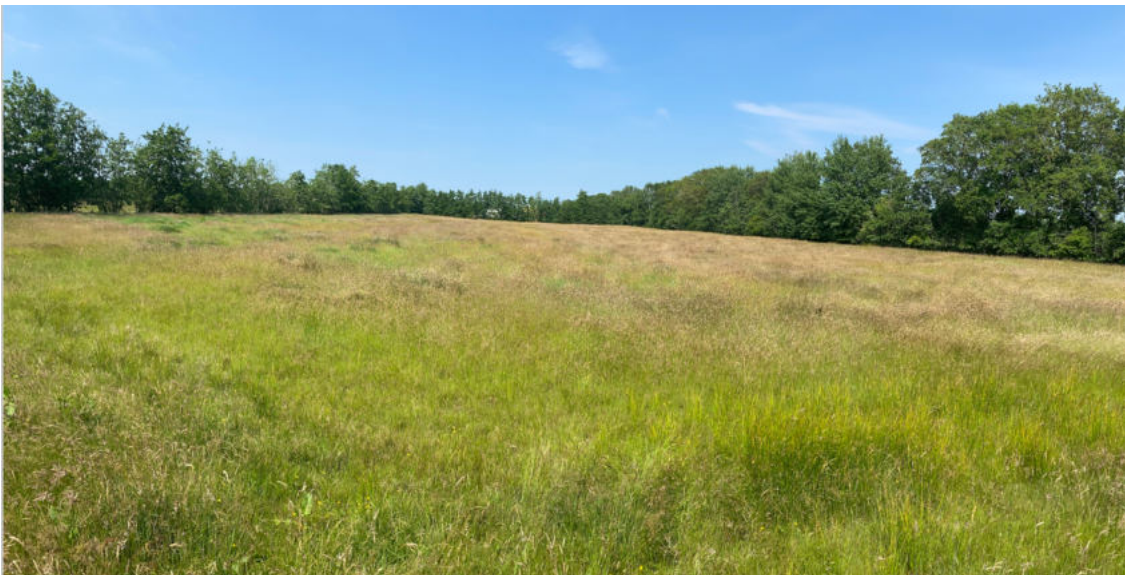
Figuur 4. Beeld van de vegetatie in het zuiden, vanaf de Bjurmaniasloot naar het noorden.

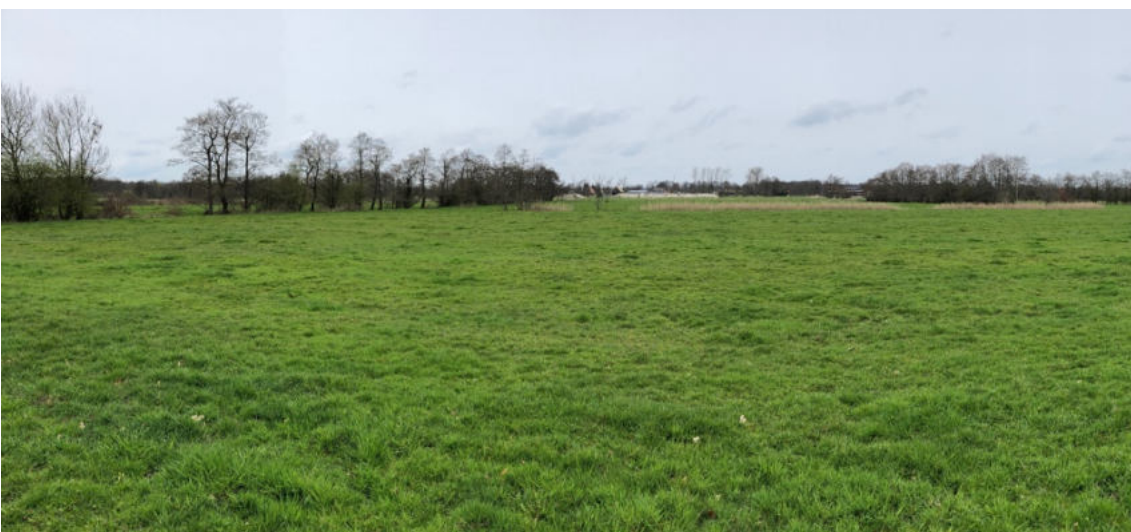
Figuur 5. Ongeveer dezelfde locatie als figuur 4 in het vroege voorjaar van 2019.

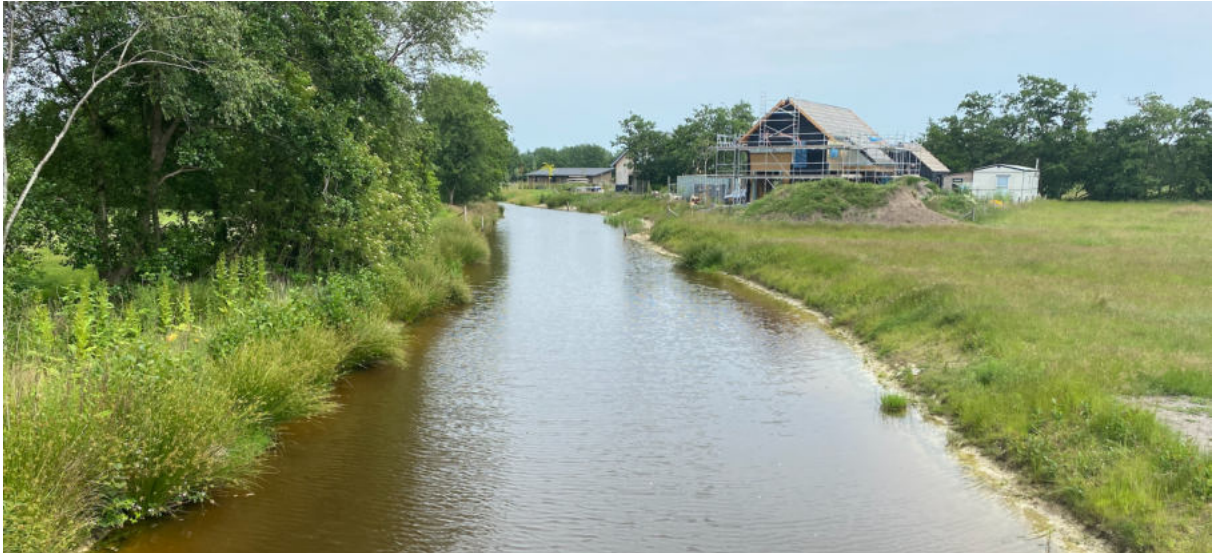
Open plekken zijn in de vegetatie nauwelijks aanwezig op de oevers van de nieuwe poel en de dwarssloot na. De nieuwe oevers van de dwarssloot die vorig jaar nog kaal waren, zijn nu begroeid. Ze worden 1 keer per jaar gemaaid in opdracht van de gemeente, omdat de gemeente hier geen Elzensingel wenst. Om zich hier een oevervegetatie te laten ontwikkelen is het wenselijk om niet te maaien, of eenmalig laat in het seizoen (bv september) als de bloei en zaadzetting voorbij is. Omdat els en wilg vooral kiemen in open bodems kan op termijn ook geheel afgezien worden van het maaibeheer.

Figuur 6. Dwarssloot met op de zuidelijke oever nog weinig vegetatie-ontwikkeling.

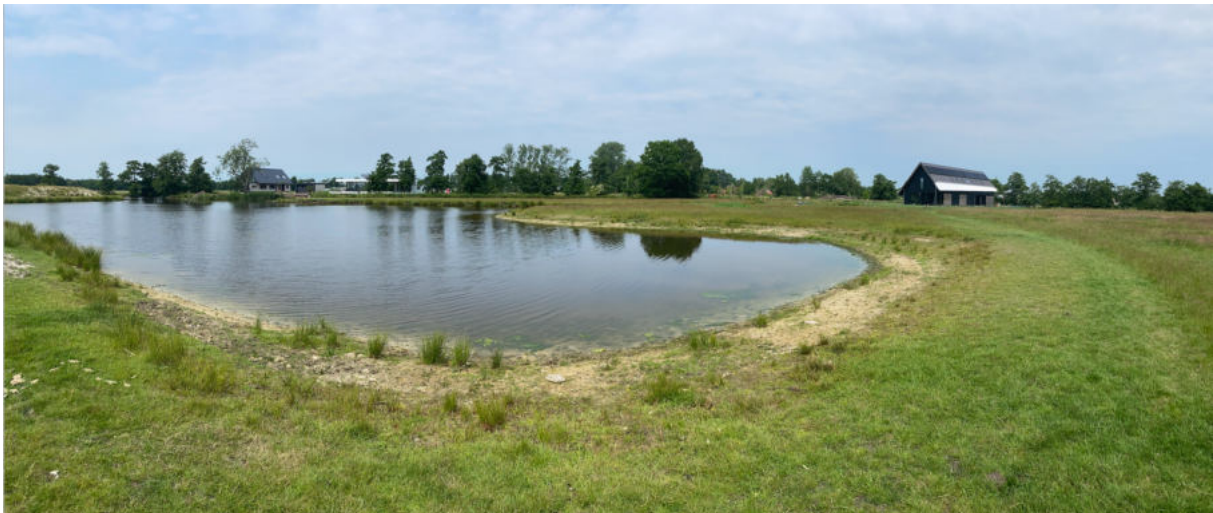
Figuur 7. Oostelijke oever van de poel. Deze is nog vrij kaal, meer naar het westen groeien al meer oevervegetaties.

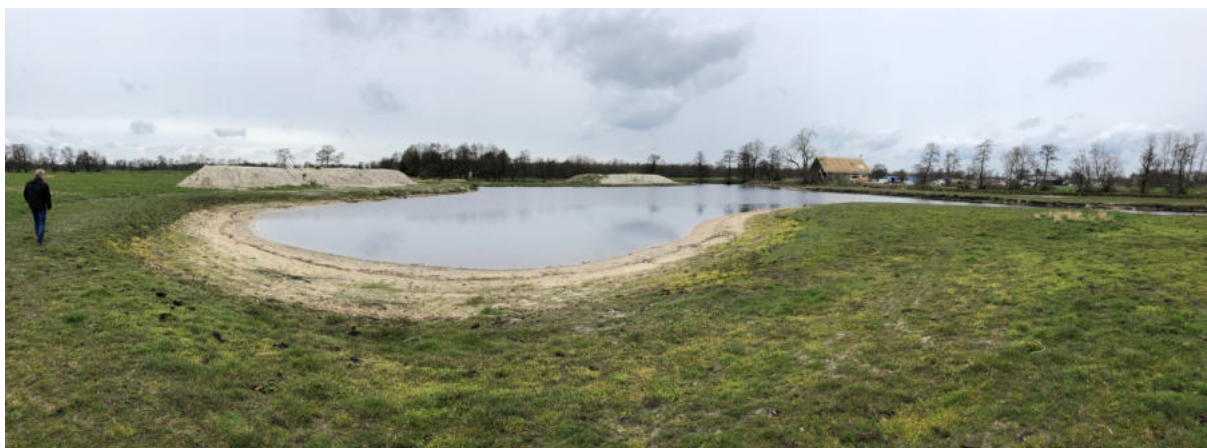
Figuur 8. Zelfde locatie als figuur 4 in 2019.

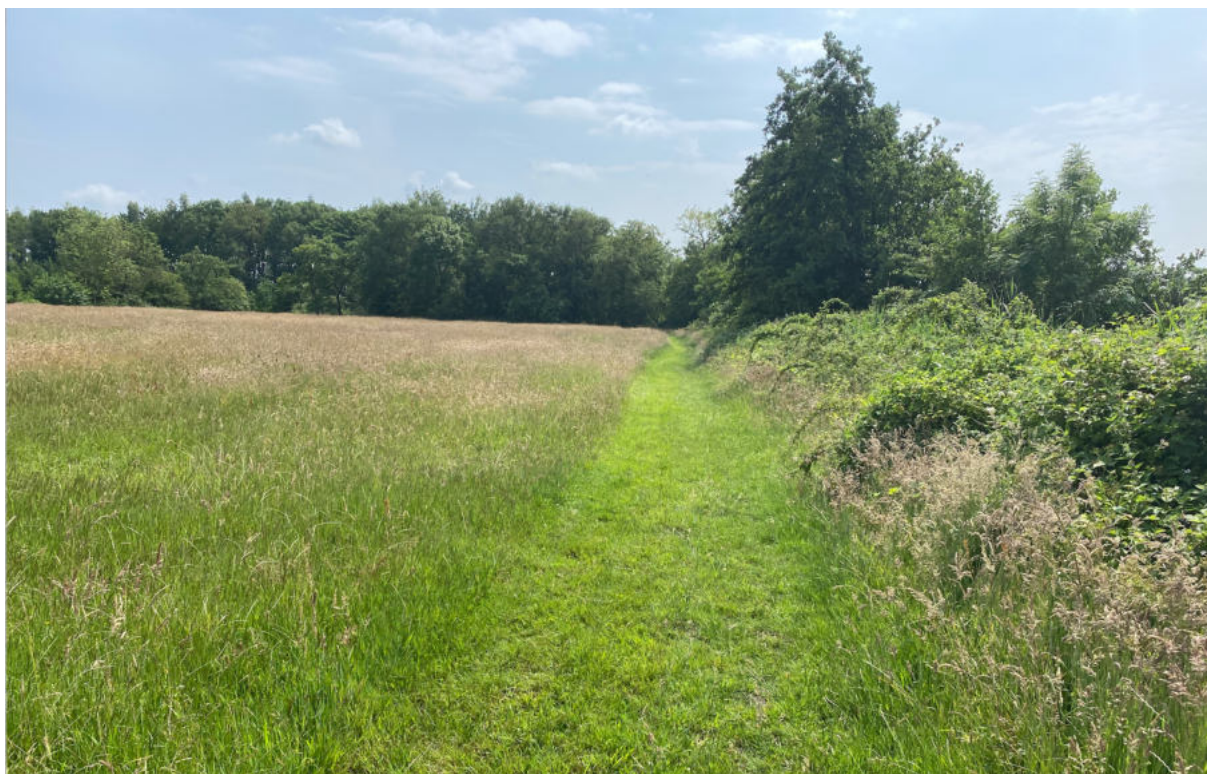
Tijdens het veldbezoek was er nog niet gemaaid, op de paden na, die volgens afspraak zijn uitgemaaid om een wandelronde mogelijk te maken. In het westen loopt dit pad langs de vaart naar het zuiden, vervolgens langs de oever van de Bjurmaniasloot en vervolgens via het traject van het toekomstige fietspad. Tijdens het veldbezoek bleek dat het pad langs de vaart dicht langs het struweel loopt (zie figuur 9). Aangeraden is om in het vervolg meer afstand te houden van minimaal 5 meter omdat in het struweel veel vogels broeden.

Figuur 9. Pad langs het struweel naast de Opeinder vaart.

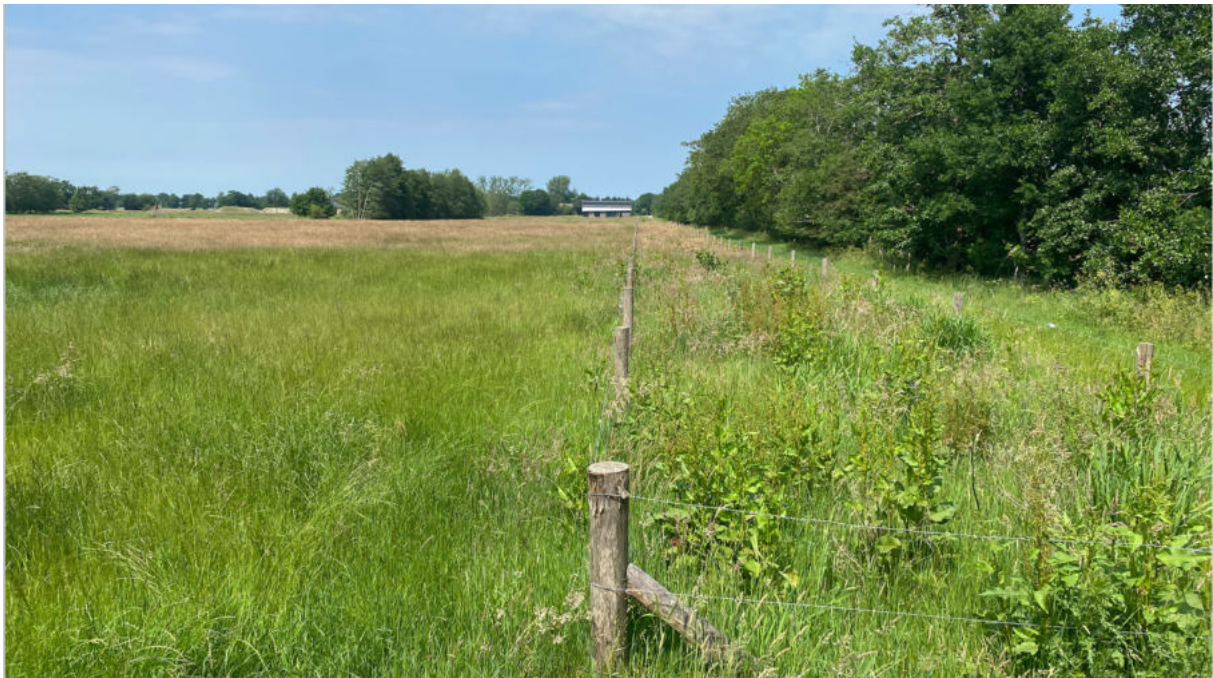
De enige stroken die niet gemaaid worden zijn de afgerasterde delen rondom de nieuwe singelaanplant. Ook enkele andere gedeelten van percelen zijn niet gemaaid maar deze zijn niet bekeken tijdens de veldcheck. De vegetatie in deze stroken is wat hoger dan er buiten, maar het gaat hier vooral om grassen die hoger zijn. Ruigtekruiden staan er nauwelijks tussen (zie figuur 10 en 11). Ook is er een perceel in het zuiden dat niet bereikbaar is omdat er geen dam ligt en dat zowel in 2018 als 2019 niet is gemaaid (zie bij bosopslag).

Figuur 10. Strook die niet gemaaid en begraasd wordt vanwege de nieuwe singelaanplant.

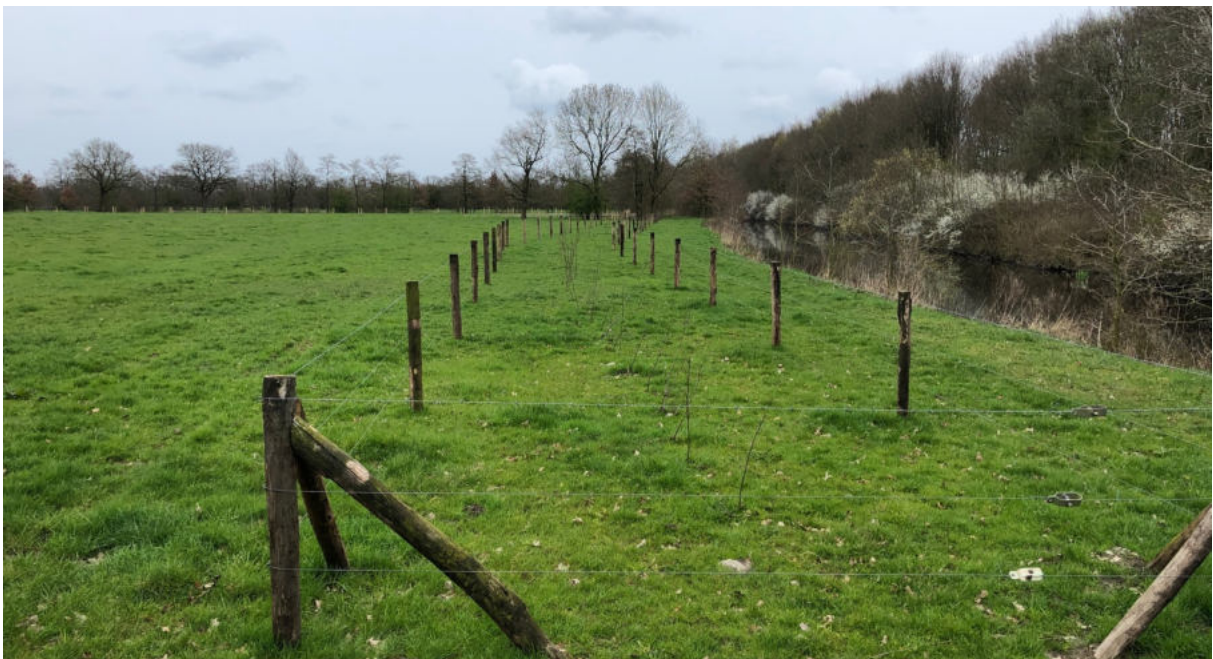
Figuur 11. Zelfde locatie als figuur 10 in 2019.

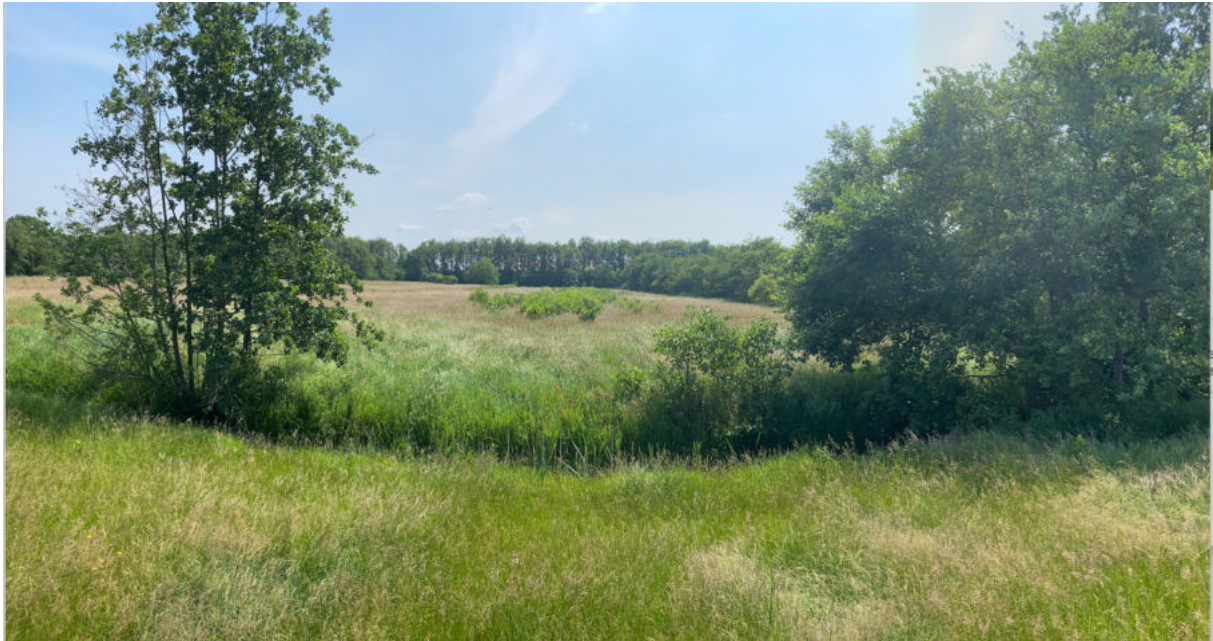
Een perceel in het zuiden is zowel in 2018 als in 2019 niet gemaaid (zie figuur 11 en 12). Het gras is er iets hoger en dichter, maar er staan geen ruigtekruiden. Wel zijn in en rondom de greppels elzen gekiemd. Dit was in 2019 al gesignaleerd, maar er is geen aanvullend beheer geweest om ze te verwijderen en inmiddels zijn ze ca 75 -100 cm hoog. Tijdens het veldbezoek is afgesproken dat de bomen zich verder mogen ontwikkelen en niet hoeven te worden verwijderd. Wel is het wenselijk dat het gras buiten de opslag wordt gemaaid. Klaas heeft aangegeven dit te zullen doen.

Figuur 12. Perceel in het zuiden waar opslag van elzen in en om de greppels is aangetroffen. Het gaat om het perceel achter de sloot en singel.

- Het beheer in het gebied levert op dit moment 2 jaar na de start over het algemeen de gewenste en verwachte resultaten. Er is nergens waargenomen dat de singels te sterk worden aangevreten en ook is nergens sterke verruiging van de graslanden opgetreden; wat te verwachten is bij het huidige maaibeheer. Op één perceel naast de Bjurmaniasloot is er opschot van elzen en hier is over afgesproken dat dat zijn gang mag gaan.

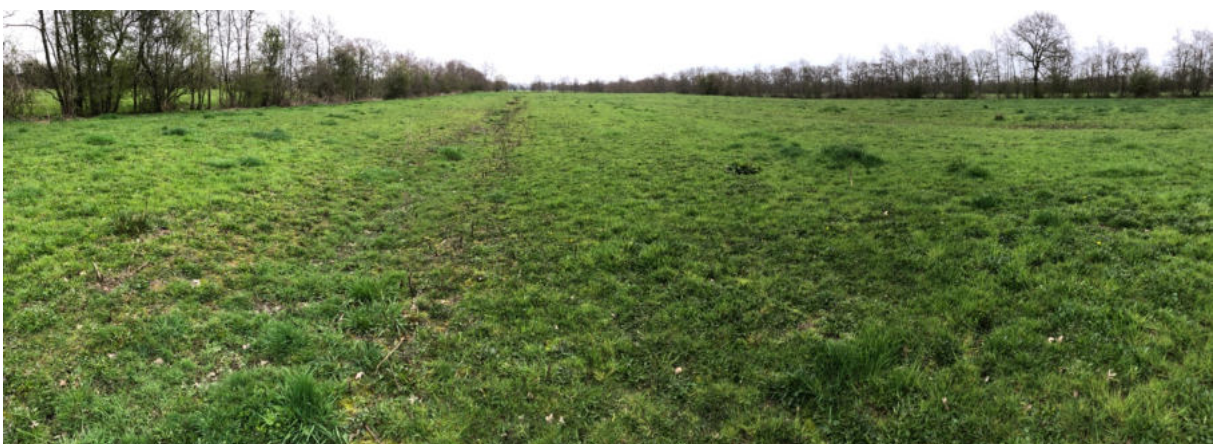
Figuur 13. Dezelfde locatie als figuur 11 in 2019. Deze foto is in het perceel genomen.

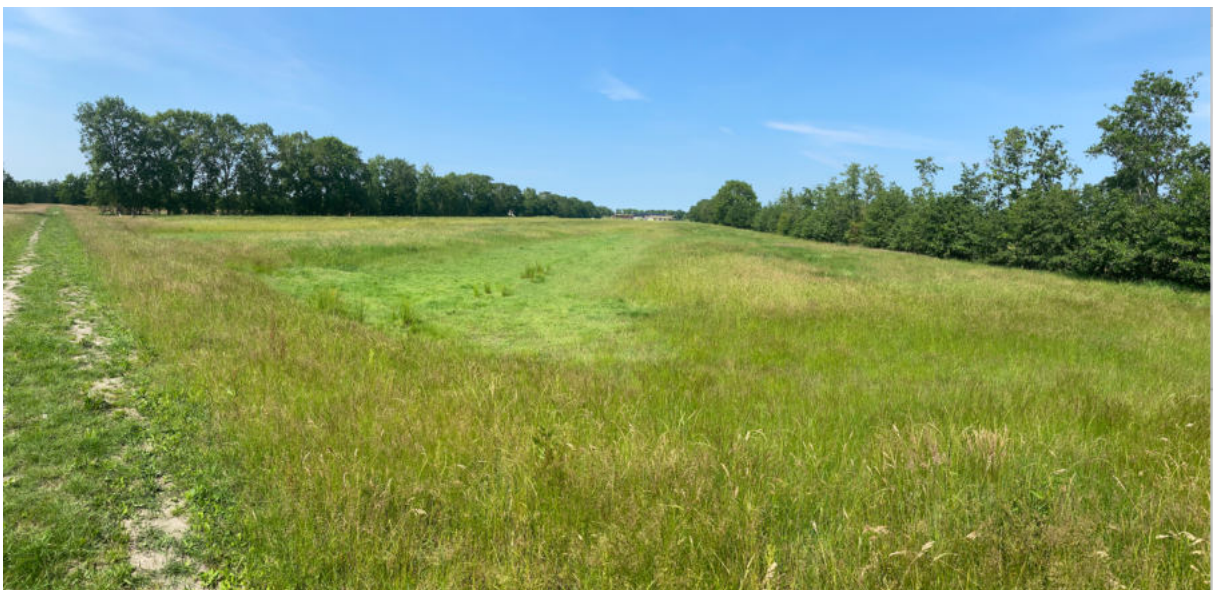
De grootste kans op veranderingen doet zich nu voor in gebieden die zodanig vernatten, dat het water er langdurig op het maaiveld staat. Het duidelijkste voorbeeld hiervan is het zuidwesten waar een groot gebied in de winter onder water staat (zie bij waterbeheer). Een andere locatie waar het effect van water op het maaiveld goed zichtbaar is, is langs de greppels die door de aanleg van dam tbv het fietspad zijn afgedamd (locatie 8 in figuur 1). Er heeft zich hier al na 2 jaar een andere vegetatie ontwikkeld, met andere grassen en kruiden. Ook is de vegetatie nu nog veel lager omdat de groei later is gestart (zie figuur 14). Dit voorbeeld laat zien dat de veranderingen snel kunnen gaan. Het gaat in totaal om een tiental plekken waar dit is opgetreden, alle nabij de dam voor het fietspad.

Figuur 14. Strook naast een greppel waar water in natte perioden niet weg kan stromen. Inmiddels heeft zich hier een ander type vegetatie ontwikkeld; lager en met andere soorten.

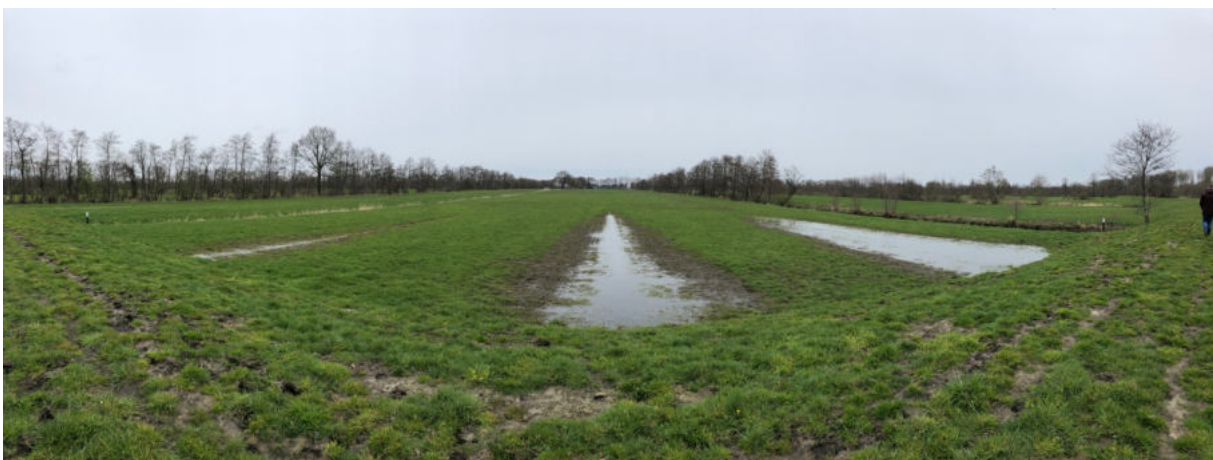
Figuur 15. Dezelfde locatie als figuur 13, maar dan in 2019, met water dat blijft staan tegen de dam van het fietspad.

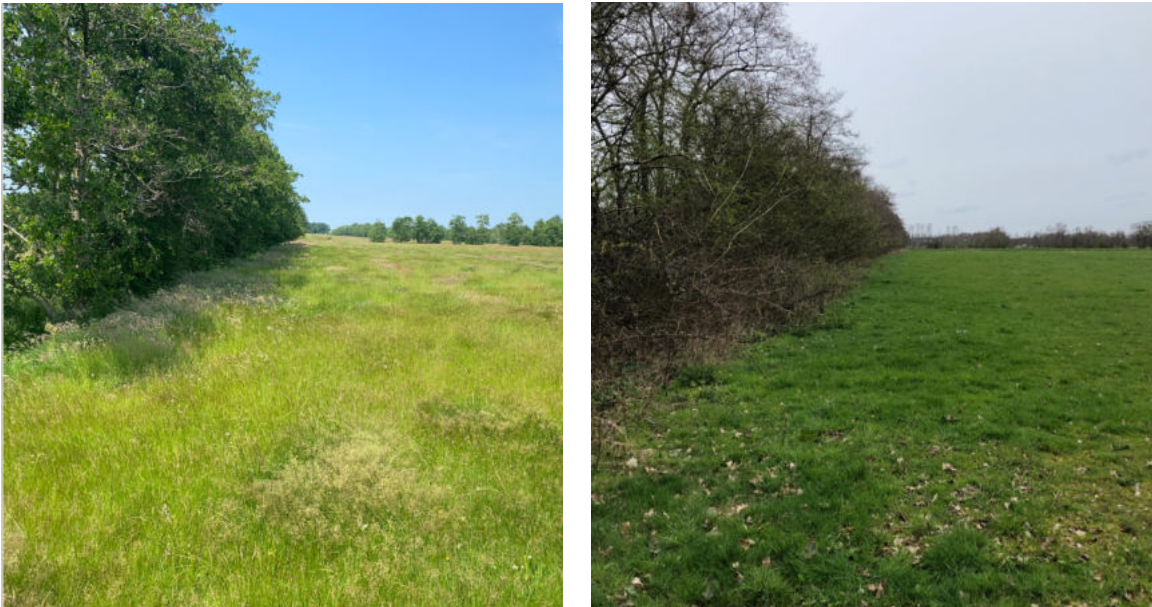
Tijdens de ronde zijn evenals in 2019 nergens grootschalige vraatsporen aan de singels waargenomen. Ook is nergens waargenomen dat singels zich uitbreiden in de graslandpercelen, op kieming van enkele elzen na in een van de zuidelijke percelen waar niet gemaaid is. Zie figuur 16.

Figuur 16. De singelstructuur is weinig veranderd sinds het beheer met de grazers is gestart (2020 links en 2019 rechts). Er zijn vrijwel nergens sporen van begrazing gezien aan de singels en de singels breiden zich ook niet uit de percelen in.

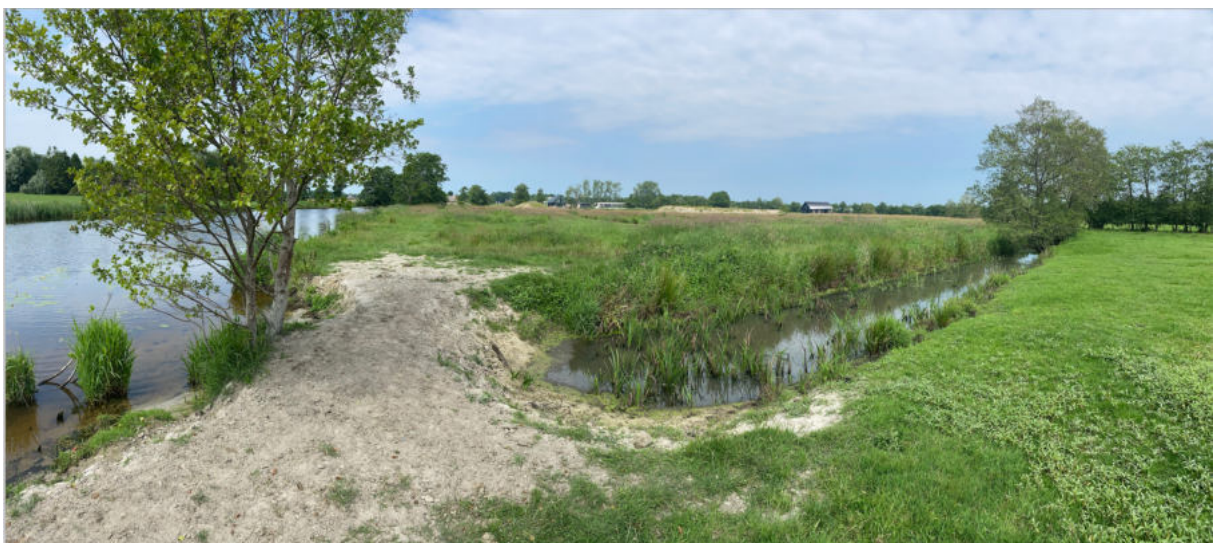
Vorig jaar was geconstateerd dat de dam die de sloot begrensd te laag was en al snel ging overstromen toen het slootpeil steeg. Dit is na dat veldbezoek verholpen door de dam ca 20 tot 30 cm op te hogen (zie foto 18). Tijdens de winter van 2020 bleek echter dat het terrein iets ten zuiden van de sloot ook laag ligt en het water al snel daarlangs naar de Opeinder vaart kan stromen. Afgesproken is om een kostenraming te maken voor het doortrekken van de dam met nog ca 25 tot 30 m. Het gaat daarbij om een ruggetje van ca 20 – 30 cm hoog en ca 3 meter breed.

Figuur 18. Dam aan het einde van de afwateringssloot die in 2019 opgehoogd is.

- Aan de westzijde van de percelen die mogen vernatten is het de wens dat er een 20 – 30 cm hoge rug over een lengte van ca 25 tot 30 m doorgetrokken om de afstroom van water over het maaiveld naar de Opeinder vaart te beperken.
